Nyt liv til Callina

Renovering af en
M.S. J Hansen
45 Km. spidsgatter

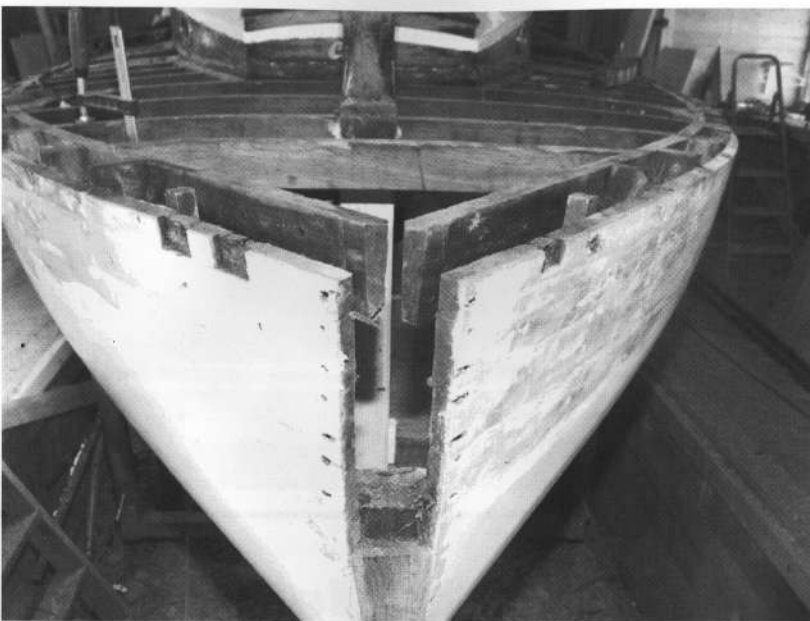
Stævnen var rådden

slem det var. Efter nytår tog
jeg så det famøse beslag af, og
stor var min rædsel! Stævnen
var rådnet op indefra, der var
kun en 2 cm skal hele vejen
rundt, samtidig var dæk og
Randplankerne væk. Det var
en meget sur oplevelse.
Da jeg så begyndte at skille
det hele ad, kunne jeg godt se
at det var en meget stor opgave
at klare ude på havnen, så
jeg allierede mig med en af
mine venner som er Bådbyg-
ger, og fik hende ud i hans
værksted.

Årsagen til hele denne missæ-
re, var forkert lægning af det
gamle teakdæk, samt en man-
gelfuld vedligeholdelse af
stævn og dæk.

Selve stævnen var lukket inde i en hat af rustfrit stål, og tilmed fuget med Sikaflex, så det fugt som der var derinde, kunne ikke komme ud, det har været guf for træspisere og andre kedelige gnavere. Jeg vil mene at hvis der var gået 3 år mere, så havde alternativet nok været en motorsav istedet for en renovering.

Så tog det fart, dækket og
randplankerne røg af, og end-
nu engang opdagede jeg at
der var mere råd en det jeg
havde set og regnet med. Ca.
3 meter af kravellen skulle
udskiftes, samt 14 stk dæks-
bjælker.

Derfor blev det nye dæk lavet af Oregonpine, og Randplanterne og fiskene lavet af Arapuntanga mahogny. Dækket er lagt traditionelt, med fjer

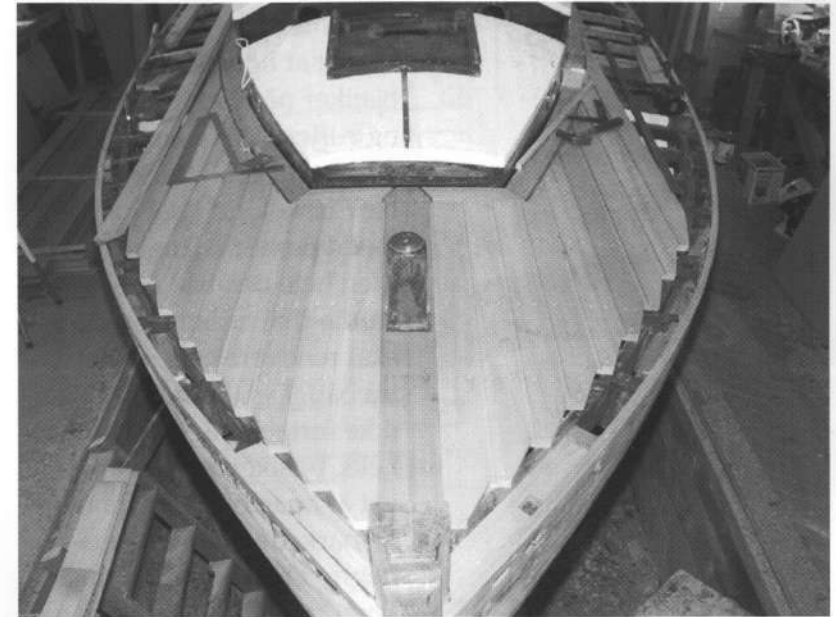
Callina med nyt dæk i Oregon Pine, skandæk og fisk i mahogni.

Randplanker og fiskene er lakeret med Hempels 520 lak, og selve dækket er blevet olieeret med Koldpresset Linolie tilsat Hempitox. Hempitox'en gør at dækket ikke bliver angrebet af svamp og råd, samt at det vil holde sin oprindelige farve noget bedre.
